FLASH SÉCURITÉ / BRIN d'AILES

N°13 – Mai 2025

■ Inspection DSAC Nord

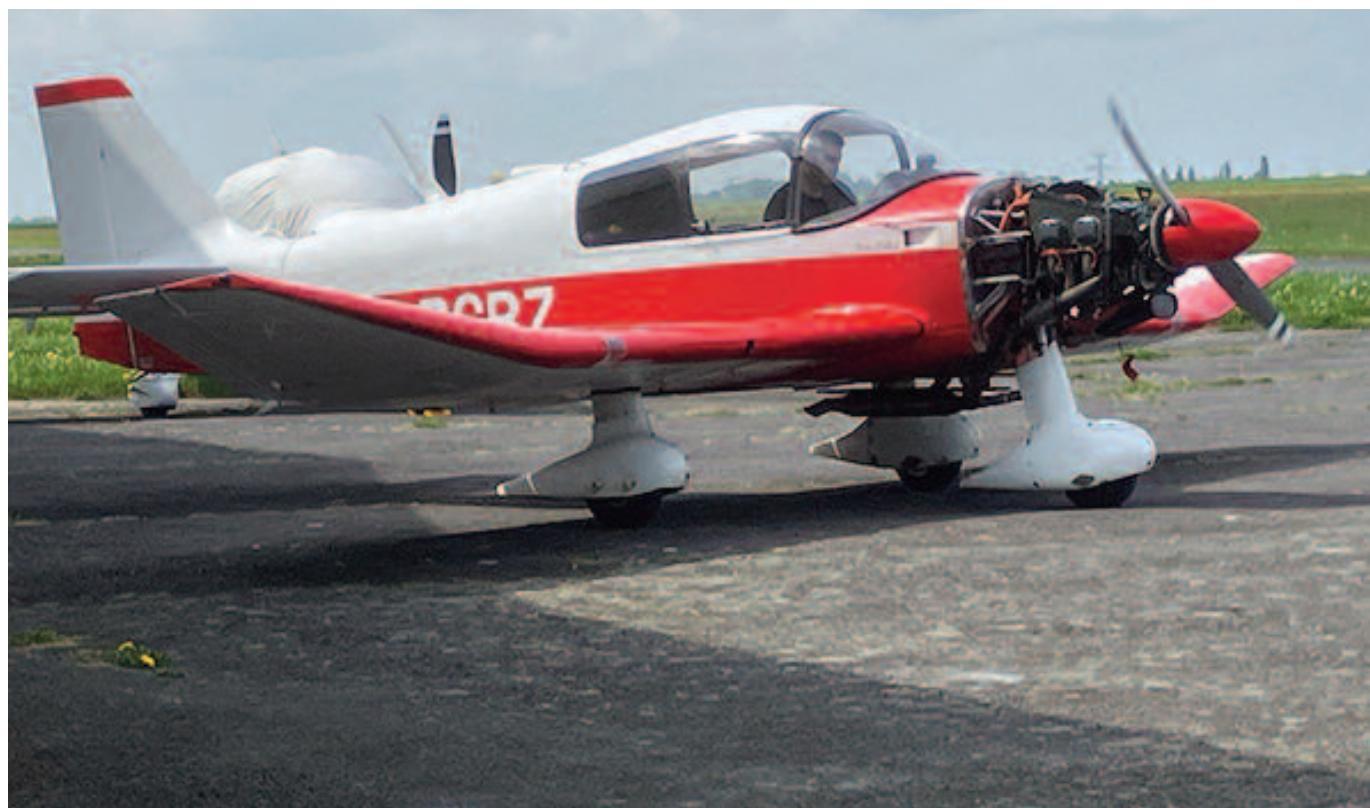
conduites non arrivées à temps le vendredi. A la reprise de l'avion, les commandes ont été jugées "dures". Plusieurs vols par la suite l'ont confirmé. On le constate dès la visite prévol en actionnant les ailerons. Un mail d'alerte a été envoyé à tous les membres.

- les commandes sont dures, notamment sur l'axe de roulis. C'est devenu un "veau"...
- commandes lâchées, l'appareil part lentement en virage à droite.
- l'autorité à cabrer de la profondeur, à l'arrondi, semble plus faible, avec une difficulté à soulever la roulette avant.

Pour l'atelier, il faut attendre quelques heures... et le ramener si cela ne s'arrange pas, ce qui sera fait très prochainement en fonction des disponibilités et de la météo, pour retrouver les commandes souples. "C'était beaucoup mieux avant". Pour l'heure :
