# FLASH SÉCURITÉ / BRIN d'AILES

## N°2 – Juillet 2019

### Entretien du F-BSBZ

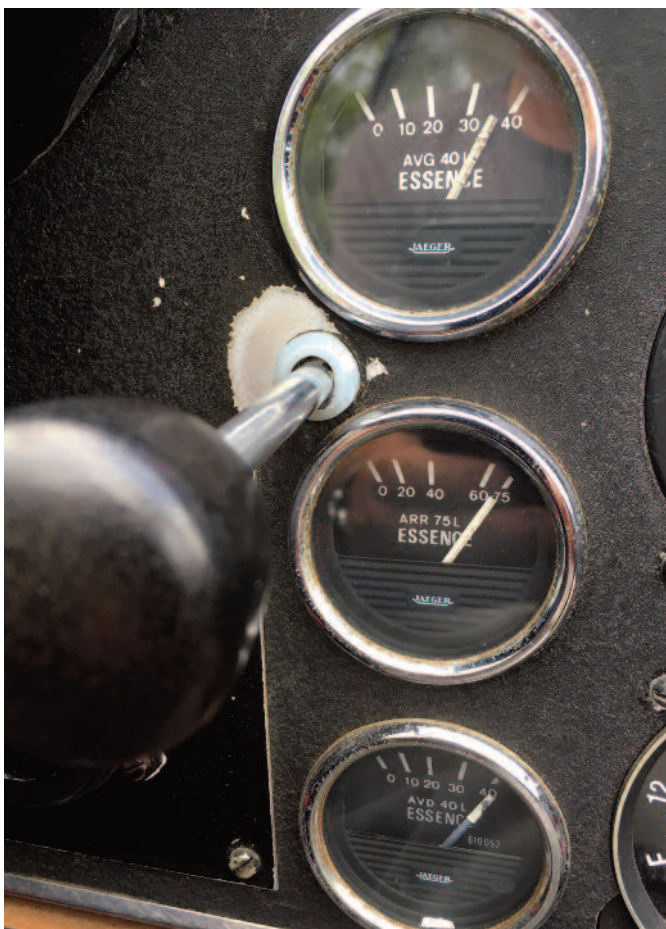
– **Secundo**, cela peut dépendre de l'inclinaison de l'appareil lorsque l'on fait les pleins, mais il peut arriver que pleins complets effectués, la jauge du réservoir gauche (en haut) n'indique pas les pleins complets.

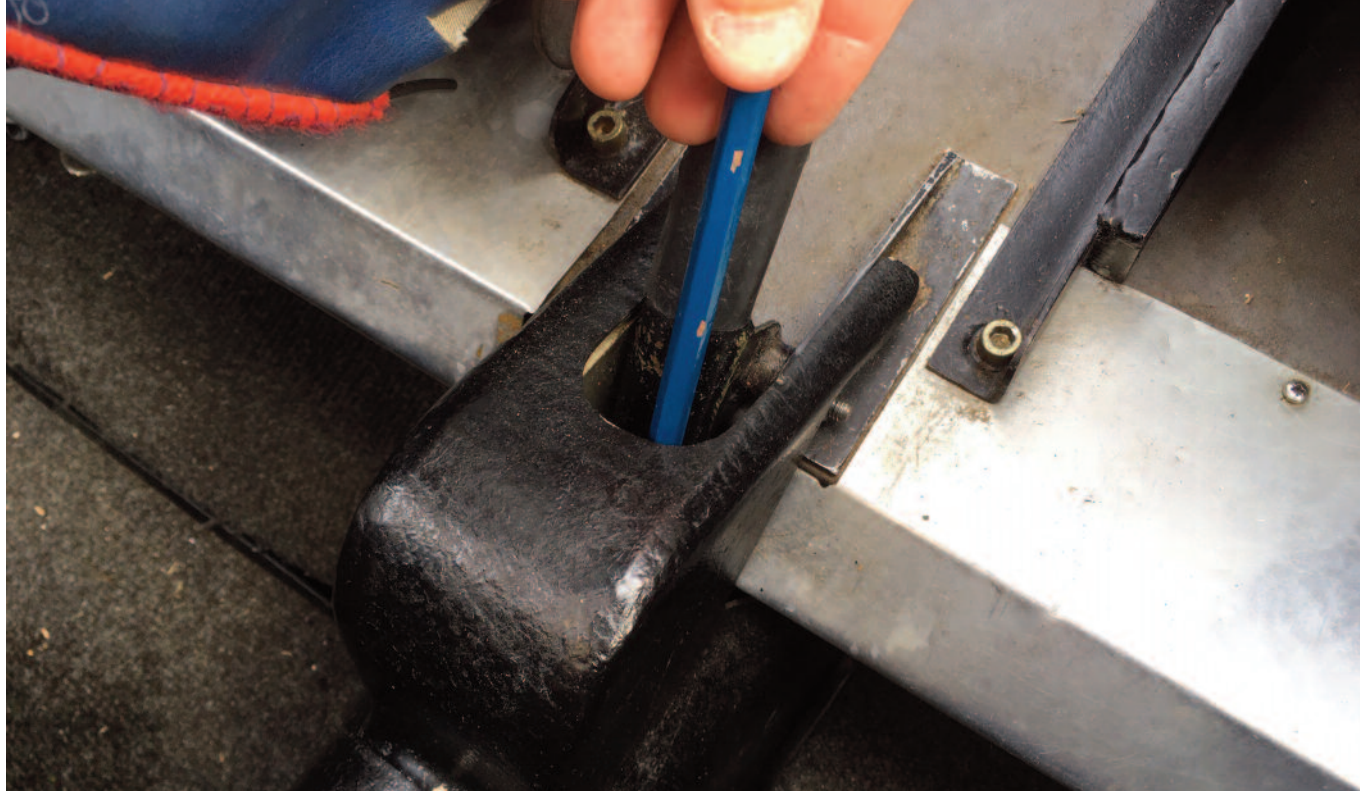
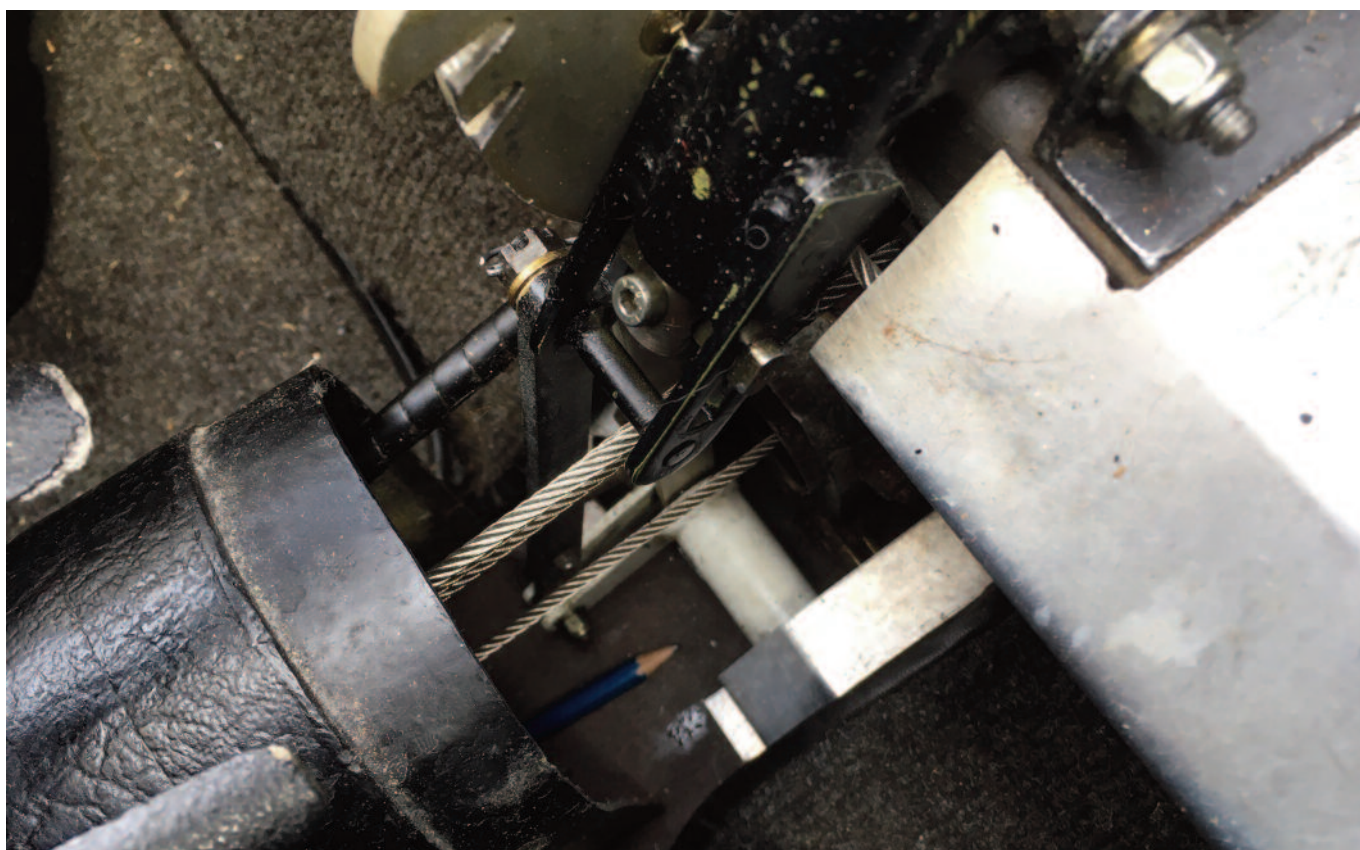
“Au retour d’un vol, je fais le ménage dans la cabine, en étant placé debout à l’arrière droit, siège avant droit basculé vers le tableau de bord. Je récupère différents objets, notamment sur la banquette arrière. Parmi ceux-ci, un crayon noir. Dans les manipulations, ce dernier m’échappe et retombe au sol. Je le cherche partout, sous les tapis, sous les sièges avant mais n’arrive pas à remettre la main dessus. À partir de sa position de départ, j’évalue sa trajectoire possible et la seule solution pour expliquer sa disparition est qu’il est passé dans le

carénage protégeant les câbles des commandes de vol à l’arrière des deux sièges avant. Récupérant un tournevis, je décide donc de démonter ce carénage en composites pour... tomber sur le crayon. Les probabilités pour que celui tombe parfaitement droit pour passer par cet étroit orifice étaient faibles mais non nulles ! Deux photos ont été prises pour illustrer ce Rex”.

Merci au pilote pour ce retour d’expérience. Pour des dommages pouvant être causés par des objets “étrangers”, les Anglo-Saxons parlent de FOD pour Foreign Object Damage. Un simple crayon peut avoir un impact sur une commande de vol... ■
